# Termografisk undersøgelse, indvendigt, skimmel

| <b>Ordregiver</b> | EF Rosagården, Co Real<br>Administration<br>Jernbanegade 58<br>4000 Roskilde | Målested:<br>Etageejendomme, indvendigt i<br>lejligheder<br>Gartnervang 34-40<br>4000 Roskilde<br>Måledato: 26-01-2017 |
| <b>Ordre</b> | Termografisk undersøgelse indendøre i gavllejligheder vedr. kuldebroer,<br>samt risiko for kodens og skimmel | |

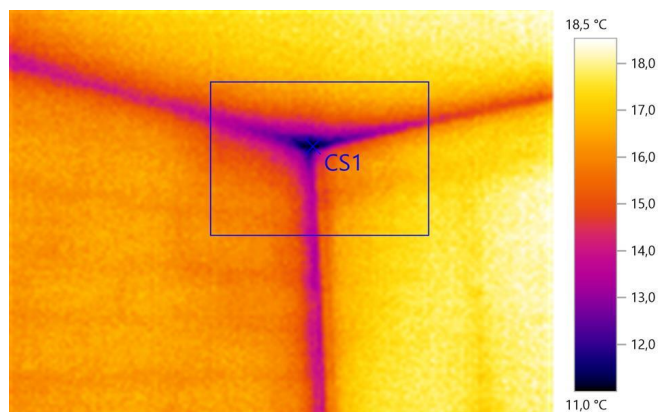
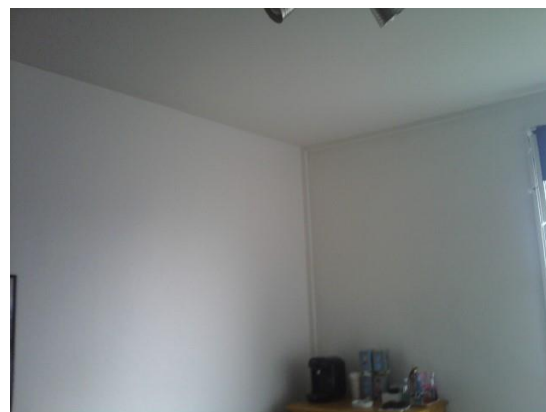
Fil: IR002510.BMT

| Måleobjekter | Temp. [°C] | Emiss. | Refl. Temp. [°C] | Bemærkninger |
|---|---|---|---|---|
| Koldeste punkt 1 | 10,9 | 0,95 | 20,0 | Koldt punkt ved loft - tæt på dugpunktstemperatur |

Gartnervang 34, 3. th  
- lejlighed med fugt og skimmelproblemer.

Kuldebro i hjørne

En udvendig efterisolering af gavlene vil afhjælpe problemerne i lejlighederne.

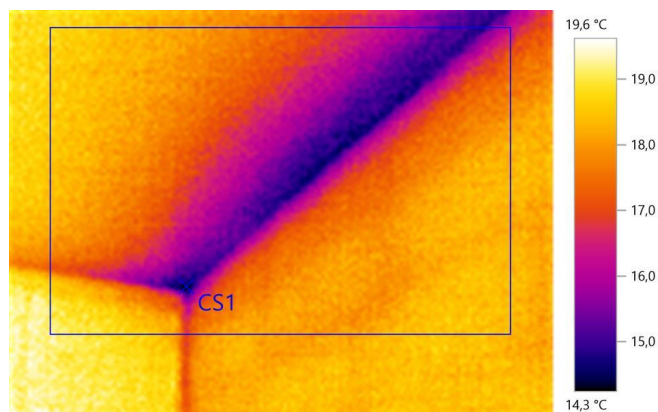
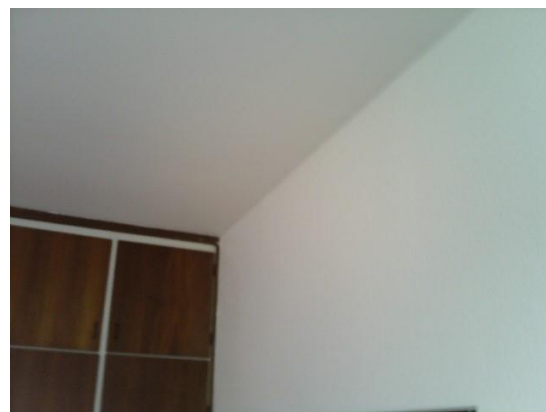
Fil: IR002511.BMT

| Måleobjekter | Temp. [°C] | Emiss. | Refl. Temp. [°C] | Bemærkninger |
|---|---|---|---|---|
| Koldeste punkt 1 | 14,3 | 0,95 | 20,0 | Koldeste punkt, 14 grader |

Gartnervang 34, 3. th  
- lejlighed med fugt og skimmelproblemer.

Tydelig kuldebro langs med hele loftet. Ses også på de udvendige billeder.

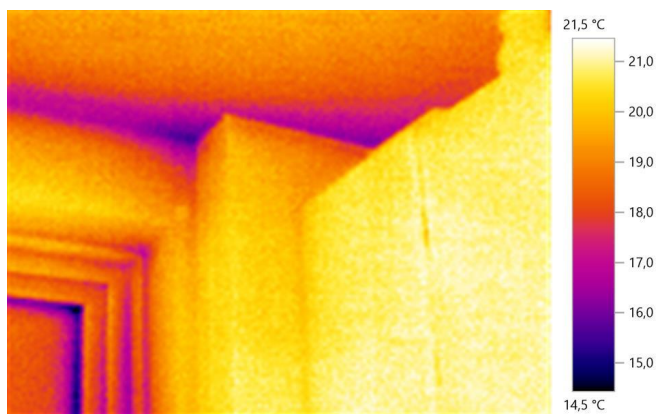
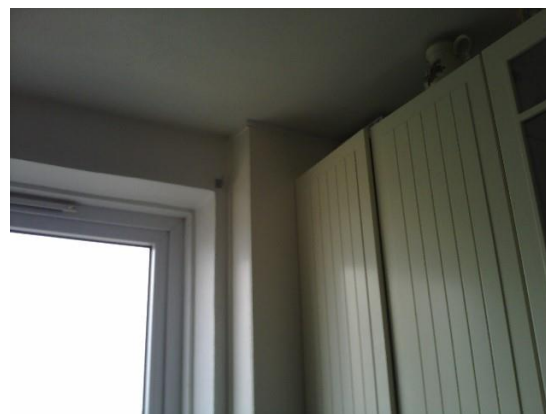
Fil: IR002513.BMT

Gartnervang 34, 3. th

- lejlighed med fugt og skimmelproblemer.

Mindre kuldebro ved gavl, (køkken). Ses også udvendigt.

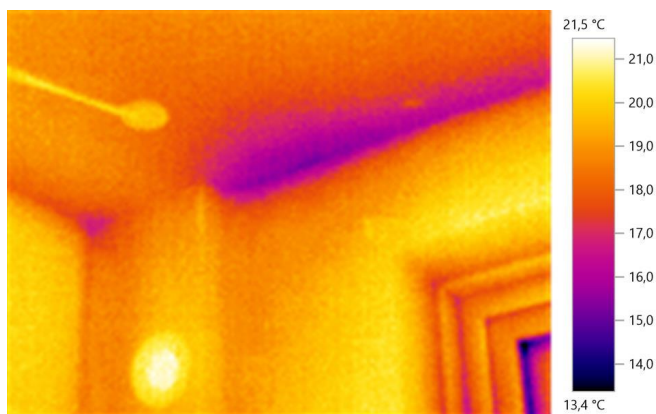
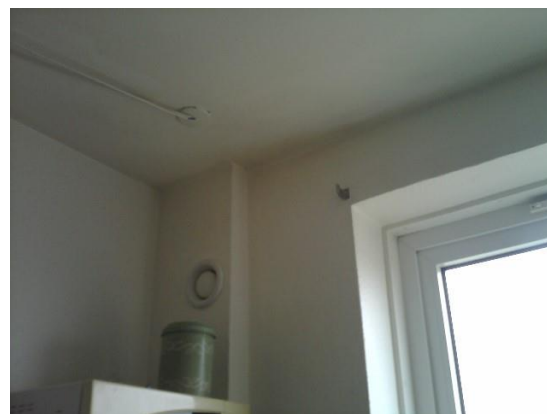
Fil: IR002514.BMT

Gartnervang 34, 3. th

- lejlighed med fugt og skimmelproblemer.

Mindre kuldebro ved gavl, (køkken). Ses også udvendigt.

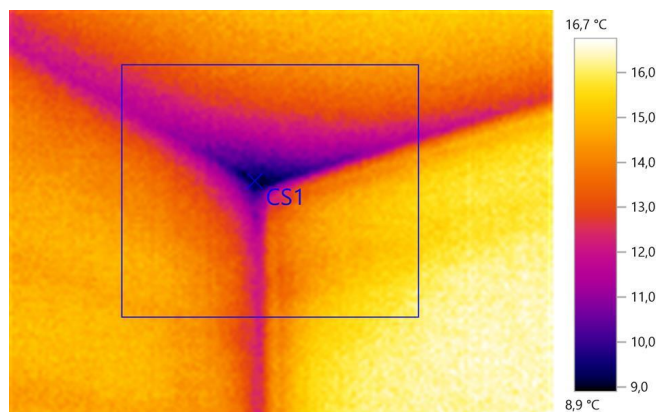
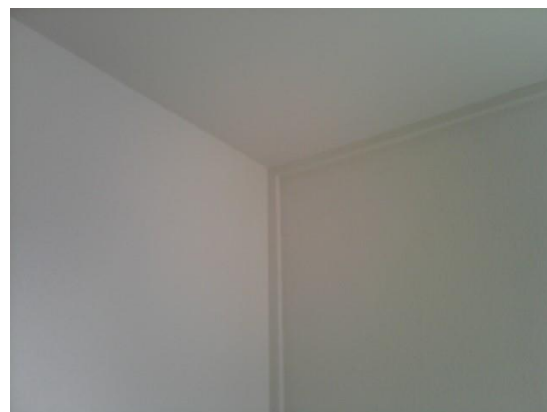
Fil: IR002517.BMT

| Måleobjekter | Temp. [°C] | Emiss. | Refl. Temp. [°C] | Bemærkninger |
|---|---|---|---|---|
| Koldeste punkt 1 | 8,9 | 0,95 | 20,0 | Kuldebro, under dugpunktet.<br>Risiko for kondens og skimmel. |

Gartnervang 34, 3. th  
- lejlighed med fugt og skimmelproblemer.

Kuldebro i stuehjørne, risiko for kondens og skimmel

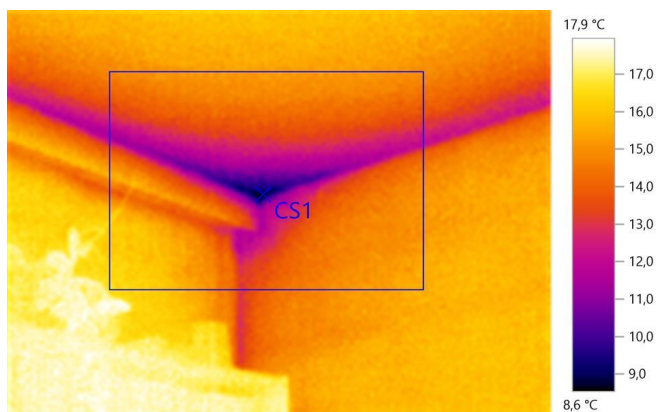
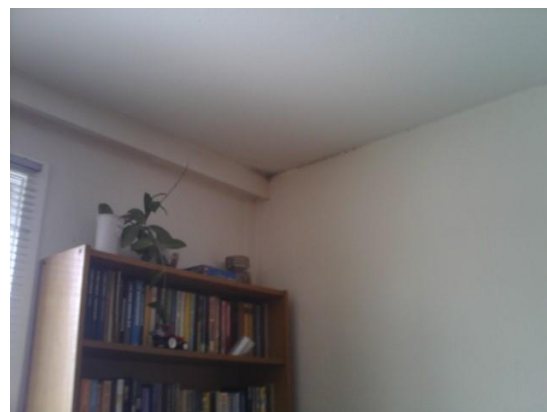
Fil: IR002520.BMT

| Måleobjekter | Temp. [°C] | Emiss. | Refl. Temp. [°C] | Bemærkninger |
|---|---|---|---|---|
| Koldeste punkt 1 | 8,6 | 0,95 | 20,0 | Koldt hjørne, meget tæt på dugpunkt. |

Gartnervang 40, 3. tv  
- lejlighed med fugt og skimmelproblemer.

Kuldebro i værelses hjørne.

Synligt tegn på skimmel.

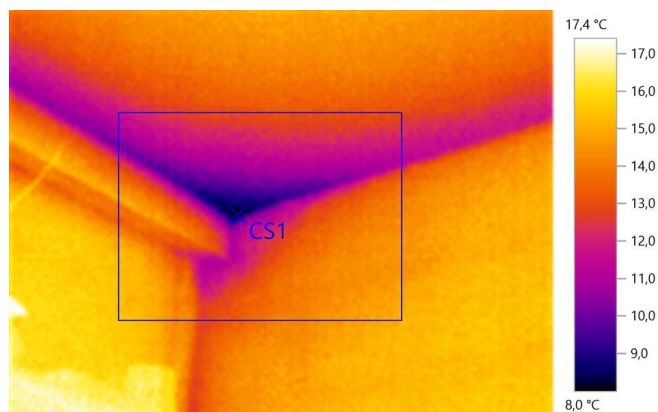
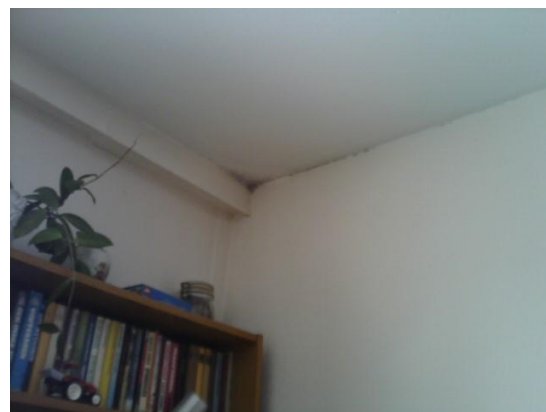
Fil: IR002522.BMT

| Måleobjekter | Temp. [°C] | Emiss. | Refl. Temp. [°C] | Bemærkninger |
|---|---|---|---|---|
| Koldeste punkt 1 | 8,0 | 0,95 | 20,0 | Koldste punkt er ubunder dugpunktet. |

Gartnervang 40, 3. tv  
- lejlighed med fugt og skimmelproblemer.

Nærbillede af kuldebro i værelses hjørne.  
Synligt tegn på skimmel.

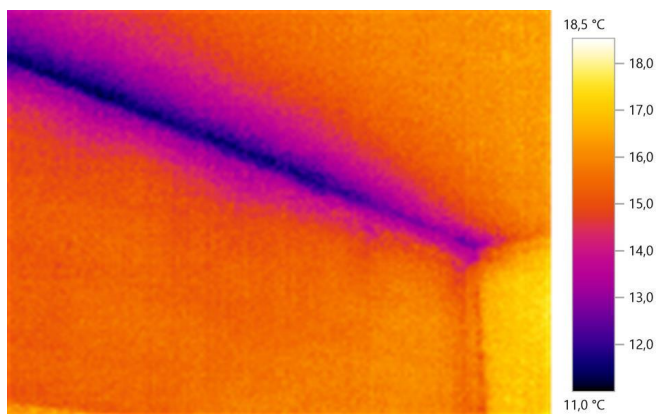
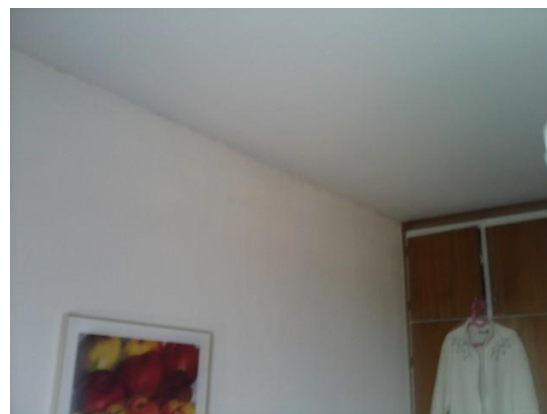
Fil: IR002524.BMT

Gartnervang 40, 3. tv

- lejlighed med fugt og skimmelproblemer.

Kuldebro langs med loft

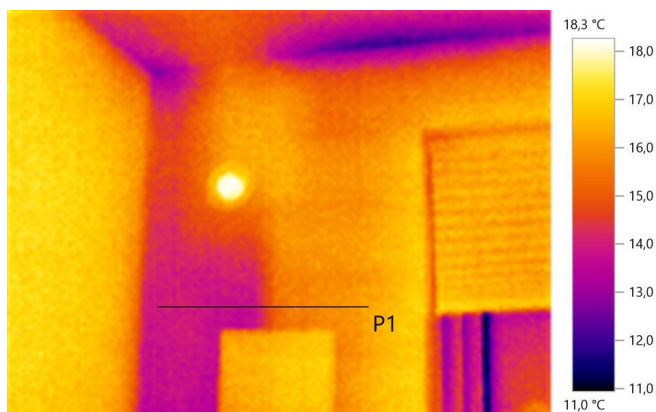
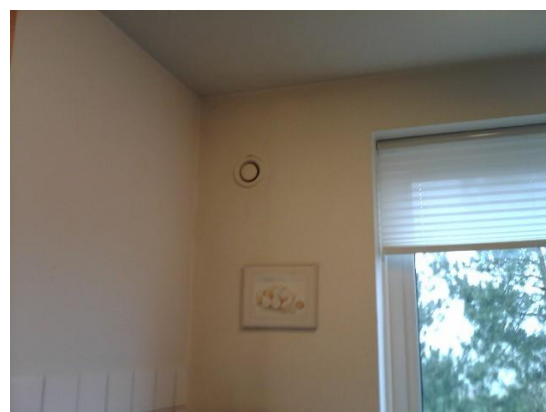
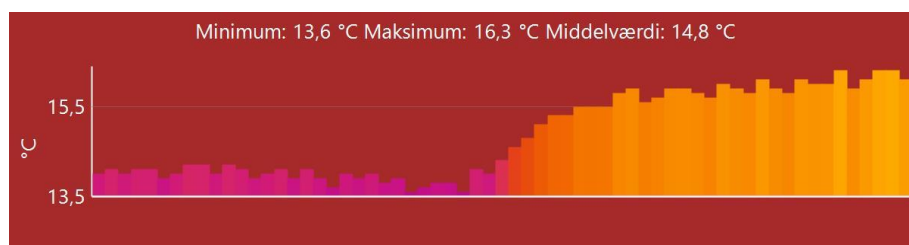
Fil: IR002525.BMT

Gartnervang 40, 3. tv  
- lejlighed med fugt og skimmelproblemer.

Kuldebro i køkken, forskel på rørkasse og ikke.

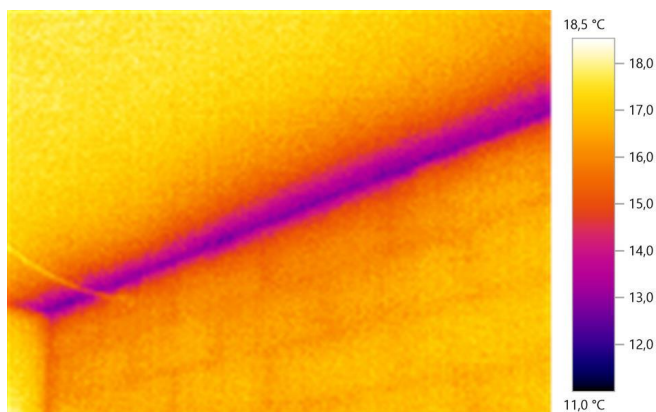
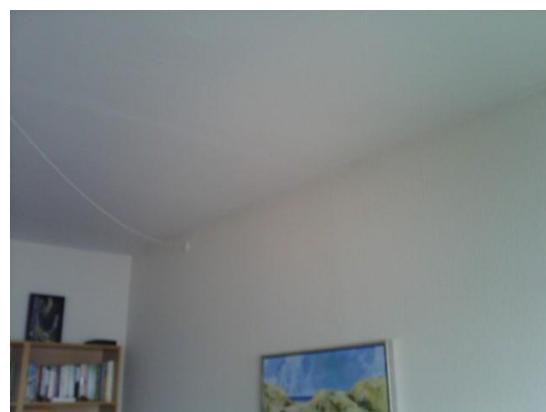
Fil: IR002528.BMT

Gartnervang 40, 3. tv

- lejlighed med fugt og skimmelproblemer.

Billede af stue loft, samt væg med blokke af leca eller lign.

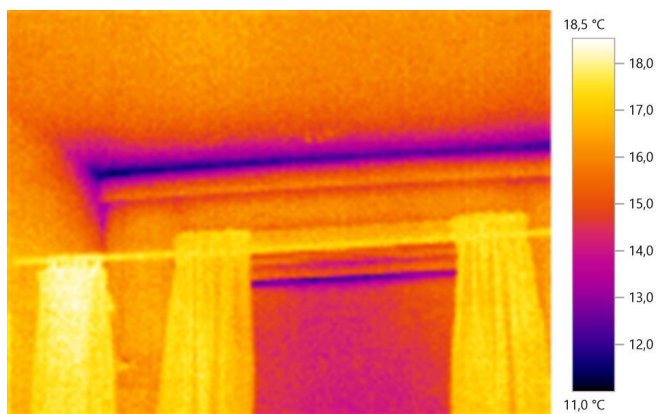
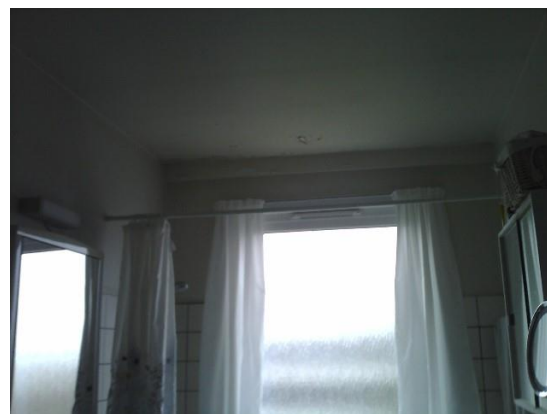
Fil: IR002530.BMT

Gartnervang 40, 3. tv

- lejlighed med fugt og skimmelproblemer.

Kuldebro i badeværelsesloft.
