# Termografiske undersøgelser af gavle

<b>Ordregiver</b>	EF Rosagården, Co Real Administation Jernbanegade 58 4000 Roskilde	Målested: Etageejendomme, primært gavle Gartnervang 10-48 4000 Roskilde Måledato: 26-01-2017
-------------------	---	--

<b>Ordre</b>	Termografiske billeder ønskes af gavle for at vurdere kuldebroer Der blev gennemført en forenklet kontrol med et varmebilledkamera ifølge EN 13187.
--------------	--

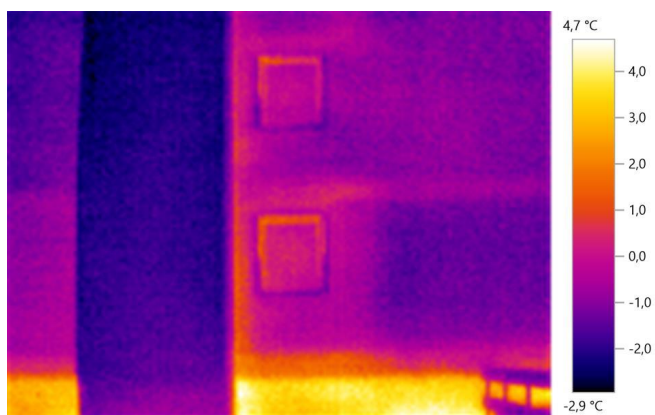
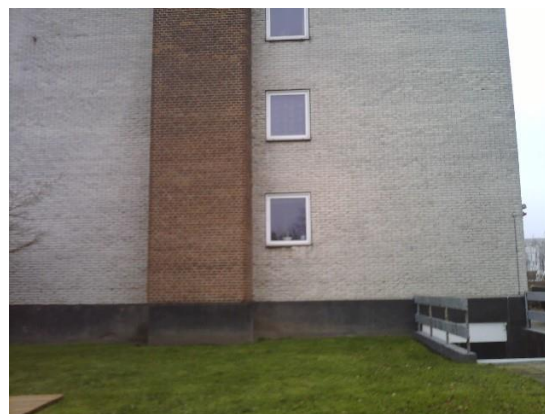
Gartnervang 16 - gavl

Kuldebro ved skorsten og tydeligt ved etageadskillelserne.

Det må anbefales at overveje, at få gavlene efterisoleret. Der er tydelige kuldebroer, og særligt "slemme" er det ved etageadskillelserne.

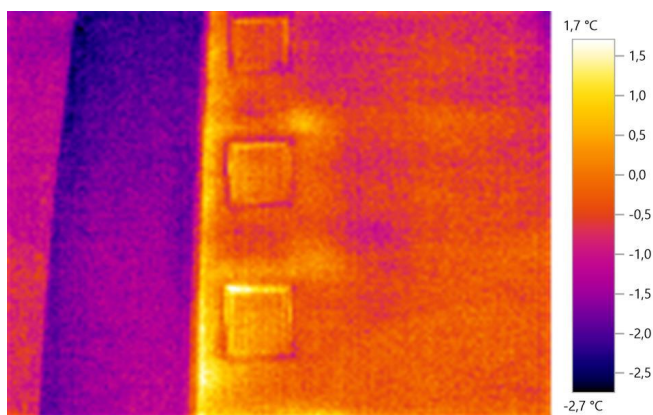
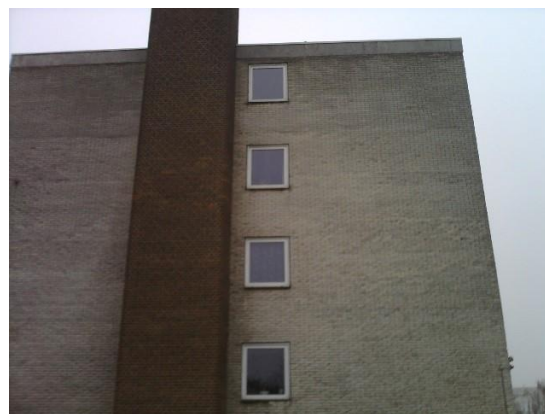
Gartnervang 16 - gavl

Kuldebro ved skorsten og tydeligt ved etageadskillelserne.

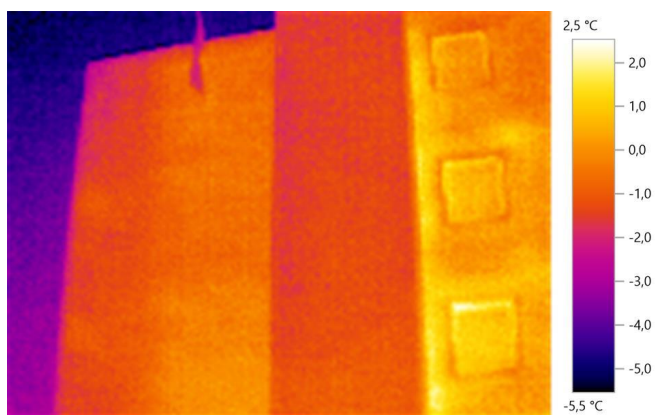
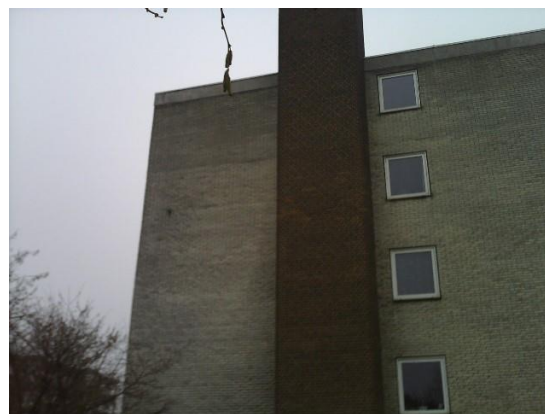
Gartnervang 16 - gavl

Kuldebro ved skorsten og tydeligt ved etageadskillelserne.

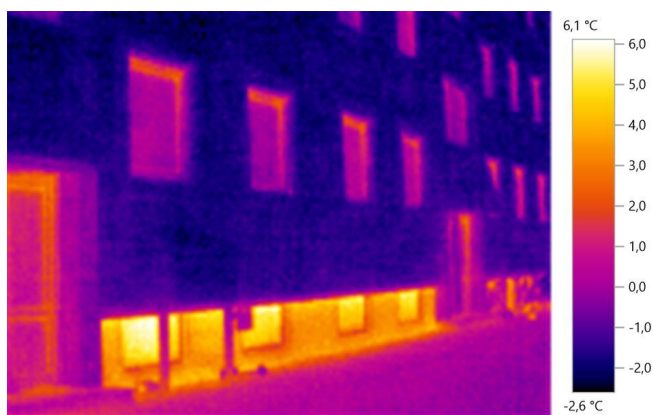
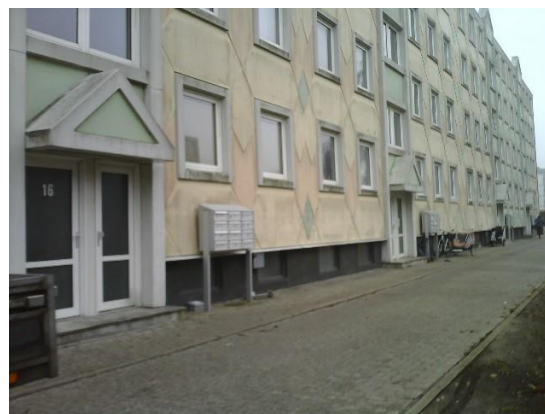
Gartnervang 10-16

Selve facadene er okay isoleret.  
Men varmen vælter ud af kældervæggene.

Generelt står der megen varme ud af husets sokkel og kældervægge. Der er ikke så meget at gøre ved dette, andet end at lave udvendig isolering af kældervæggene, (typisk i forbindelse med anden renovering).

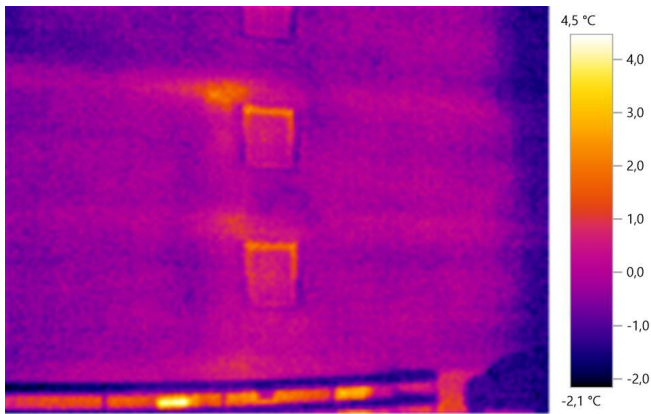
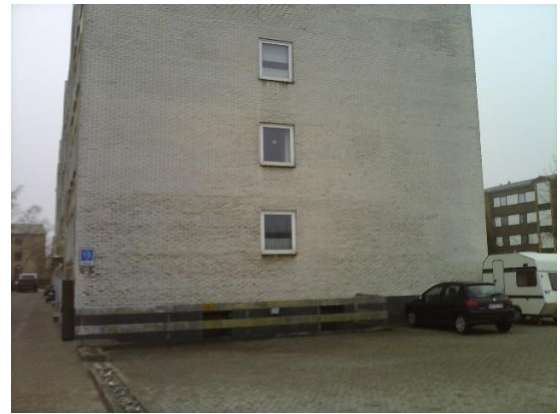
Gartnervang 10 - gavl

Kuldebro ved etageadskillelserne, og særligt ved vinduerne, (installationer).

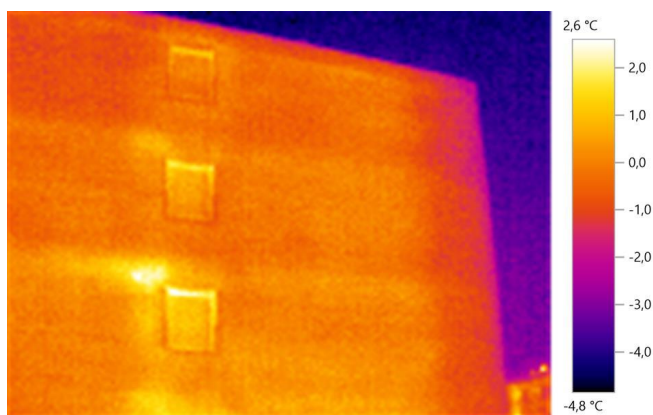
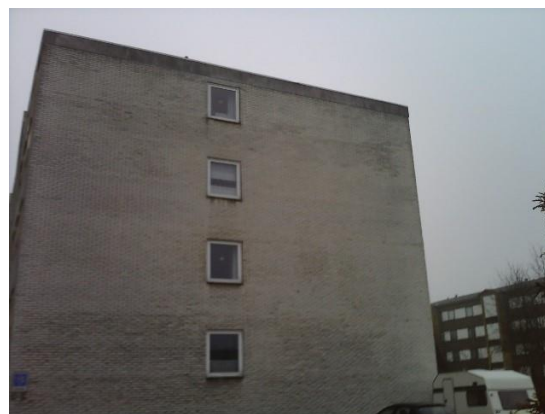
Gartnervang 10 - gavl

Kuldebro ved etageadskillelserne, og særligt ved vinduerne, (installationer).  
Læg desuden mærke til forskellen på temperaturen yderst til højre grundet altanerne.

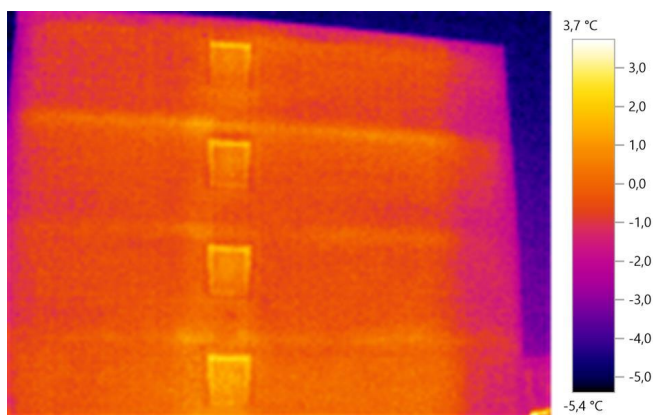
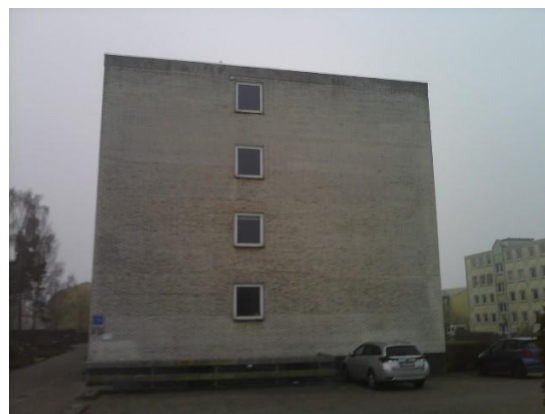
Gartnervang 18 - gavl

Kuldebro ved etageadskillelserne, og særligt ved vinduerne, (installationer).

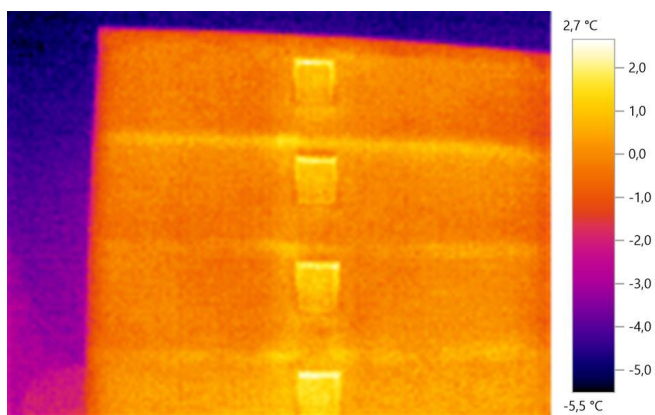
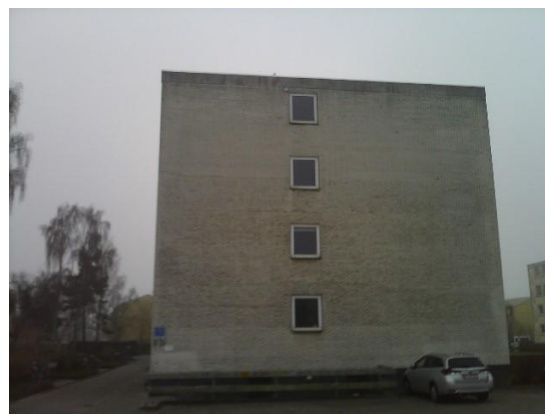
Gartnervang 18 - gavl

Kuldebro ved etageadskillelserne, og særligt ved vinduerne, (installationer).

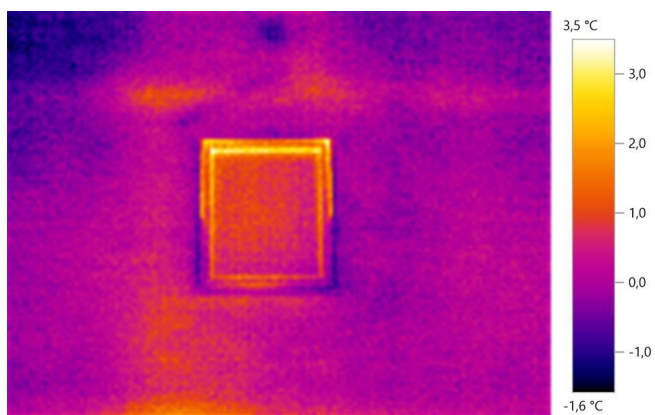
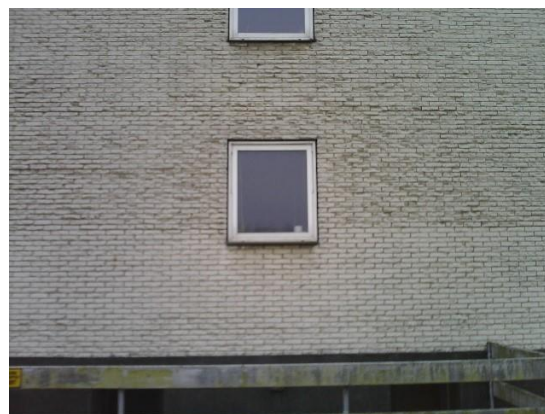
Gartnervang 18 - nærbillede af vindue

Kuldebro ved etageadskillelserne, og særligt ved vinduerne, (installationer).

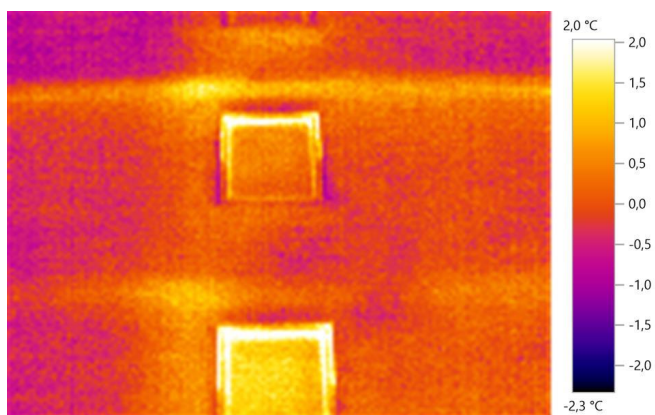
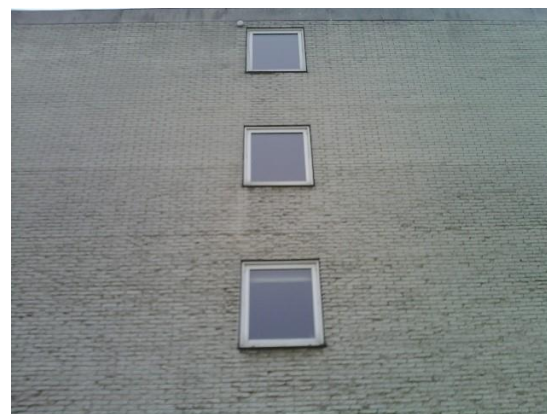
Gartnervang 18 - nærbillede af vinduer

Kuldebro ved etageadskillelserne, og særligt ved vinduerne, (installationer).

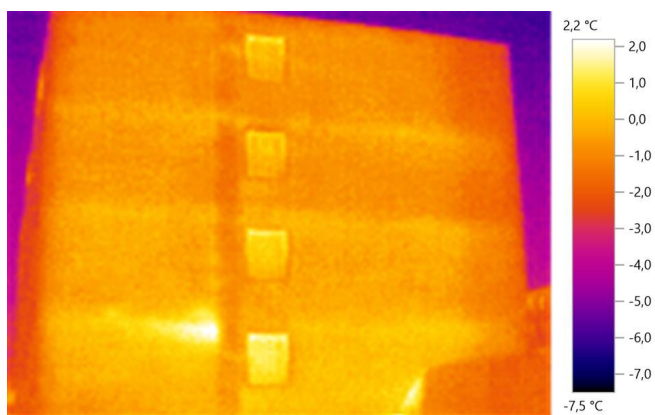
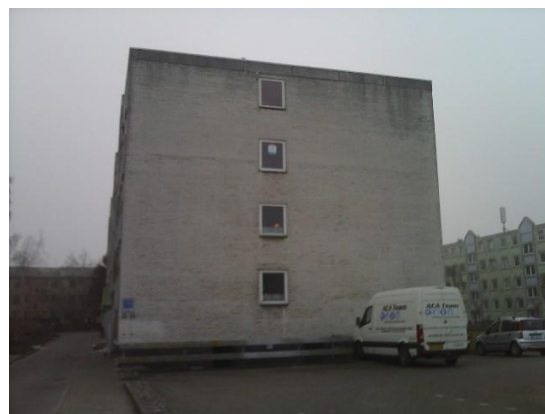
Gartnervang 26 - gavl

Samme observation

Kuldebro ved etageadskillelserne, og særligt ved vinduerne, (installationer).

Bemærk mørk stribe, som er den indvendige installationskakt.

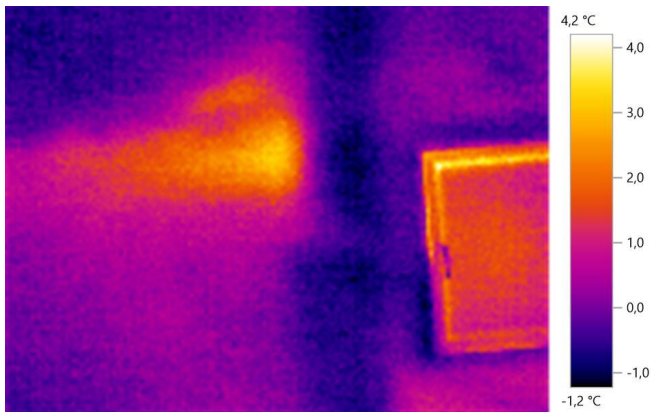
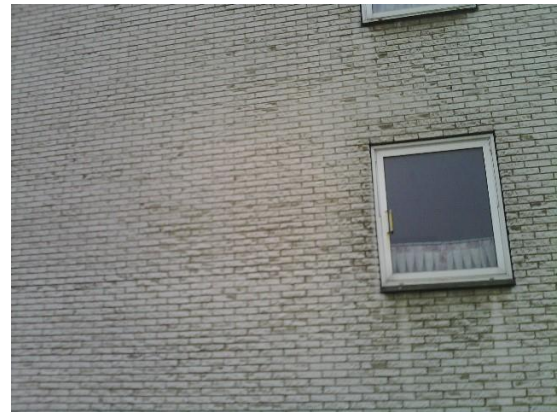
Gartnervang 26 - nærbillede af vindue

Tydeligt var udslip fra emhætte rør eller lignende.

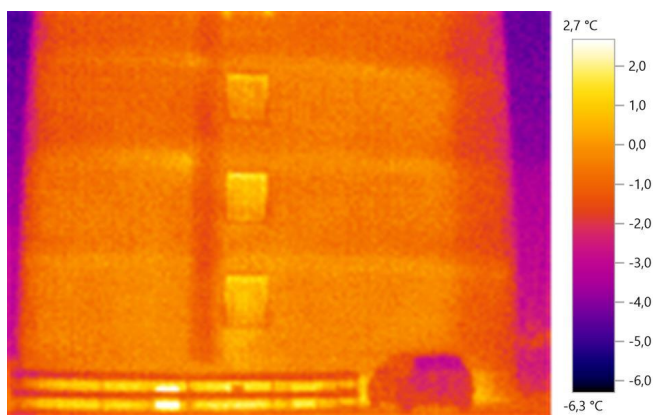
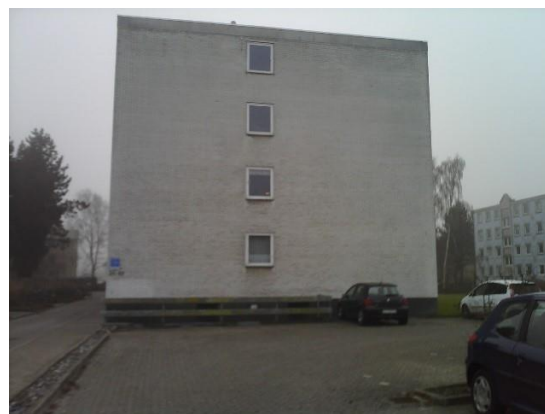
Gartnervang 34 - gavl

Kuldebro ved etageadskillelserne, og særligt ved vinduerne, (installationer).  
Større varmeudslip fra kælder.

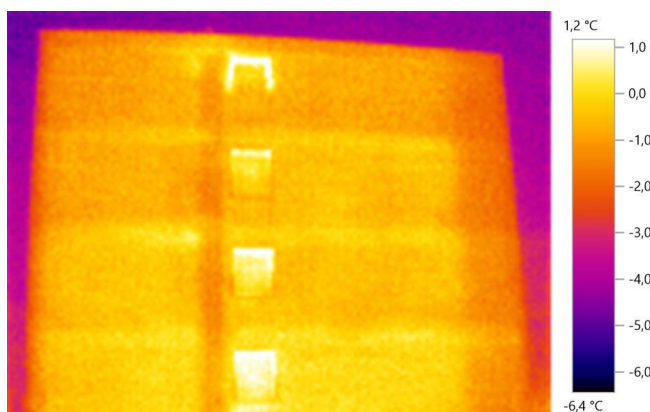
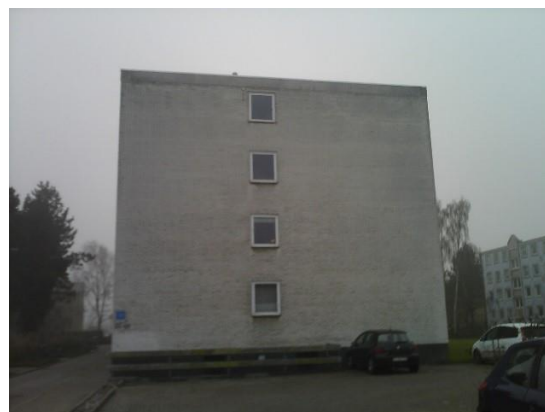
Gartnervang 34 - "Forstærket" billede med ændret temperaturskala.

Kuldebro ved etageadskillelserne, og særligt ved vinduerne, (installationer).  
Varmeudslip ved vinduer.

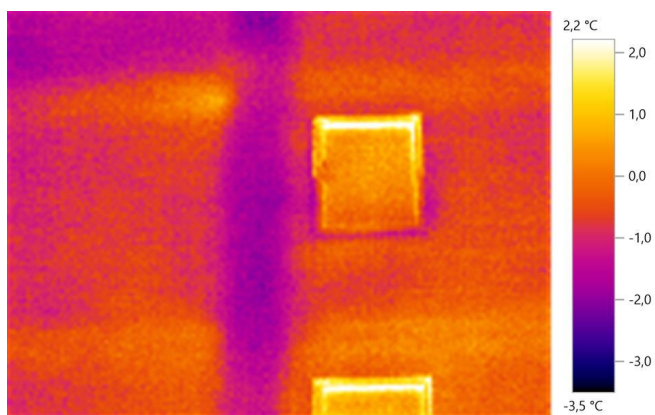
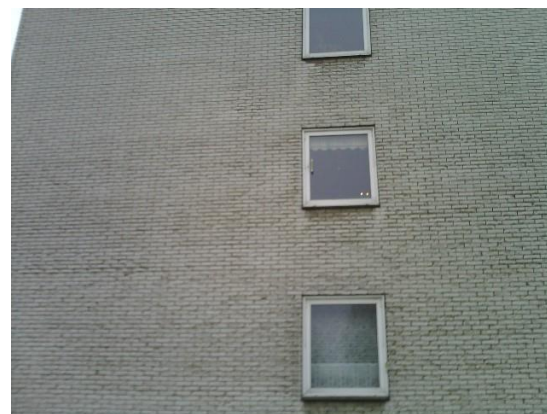
Gartnervang 34, gavl

Nærbillede med tydelige forskelle på væggen, ved hhv. teknikskakt, vinduer, og etageadskillelser.

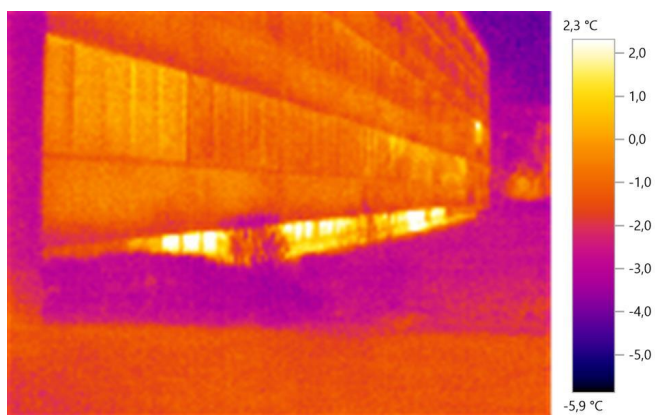
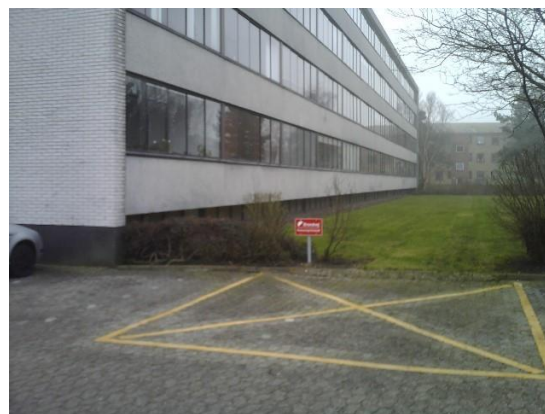
Gartnervang 34-40

Tydeligt varmeudslip fra kælder

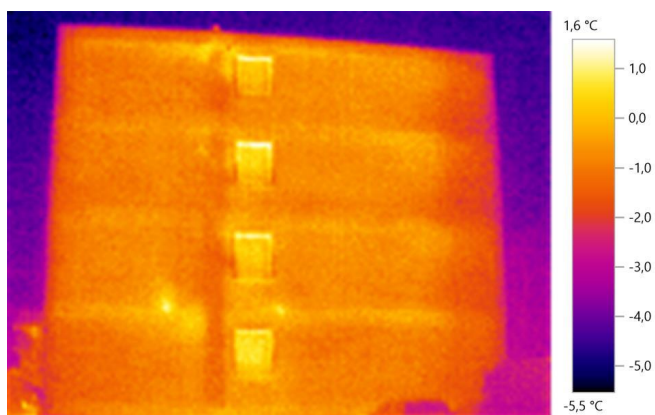
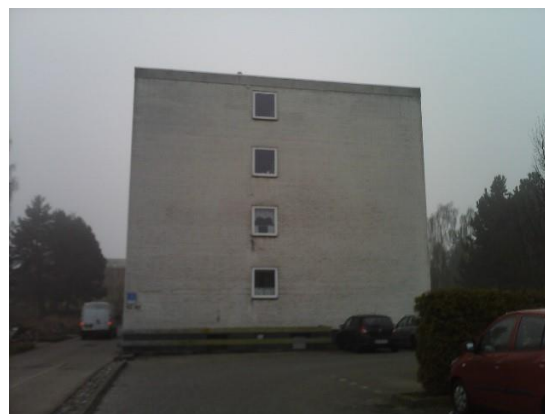
Gartnervang 42 - gavl

Kuldebro ved etageadskillelserne, og særligt ved vinduerne, (installationer).

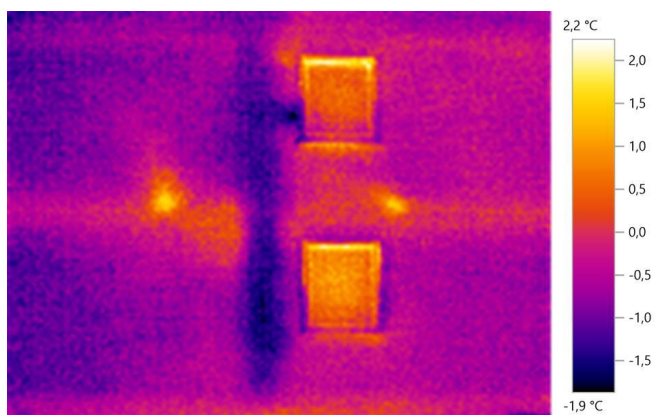
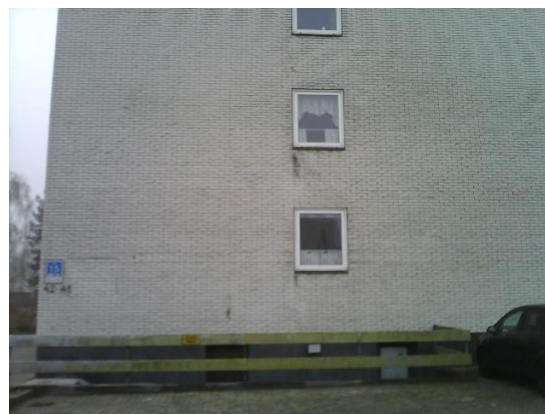
Gartnervang 42 - nærbillede af vinduer mv.

Kuldebro ved etageadskillelserne, og særligt ved vinduerne, (installationer, lysende pletter).

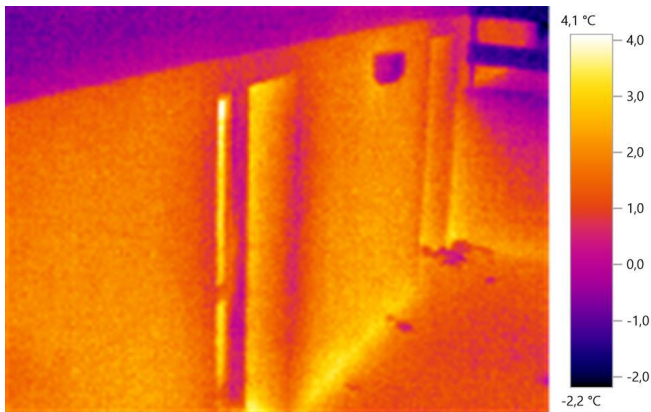
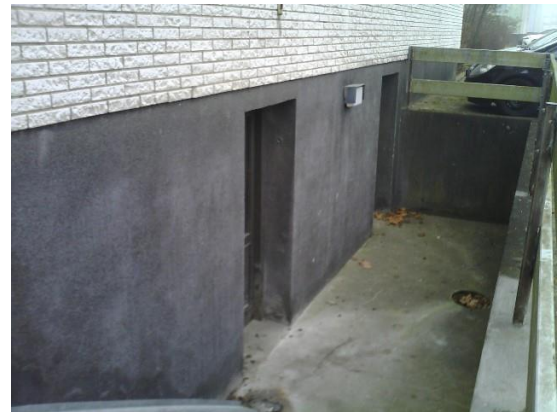
Gartnervang 42

Trappenedgang - masivt varmeudslip.

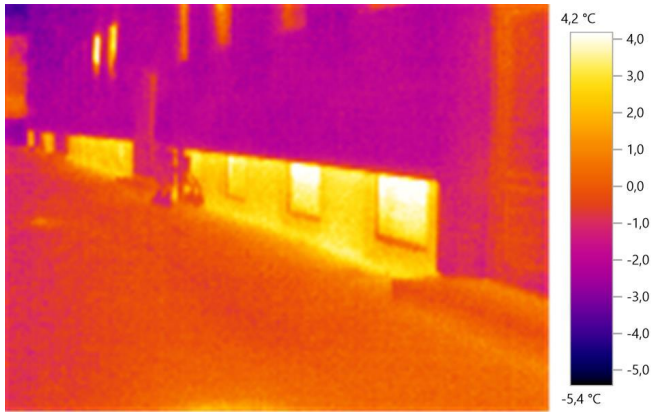
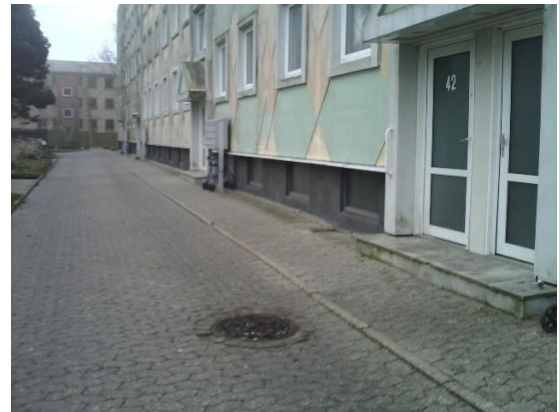
Gartnervang 42-48

Massivt og meget tydeligt varmeudslip set i forhold til den øvrige facade

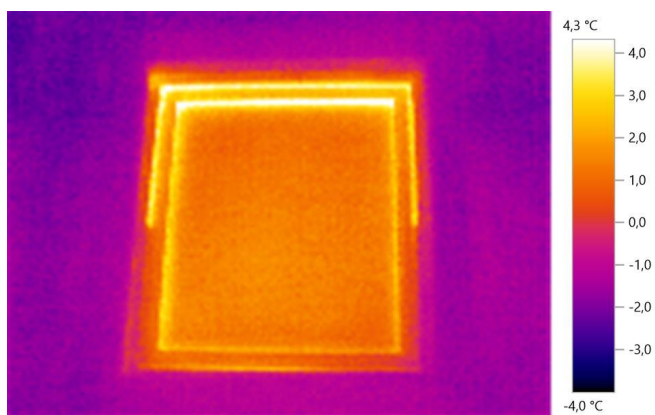
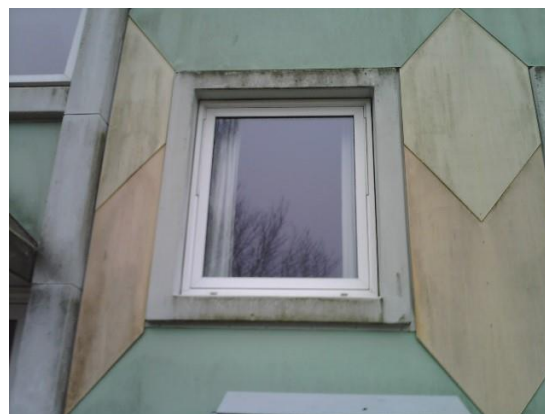
Kuldebroer omkring vinduer.

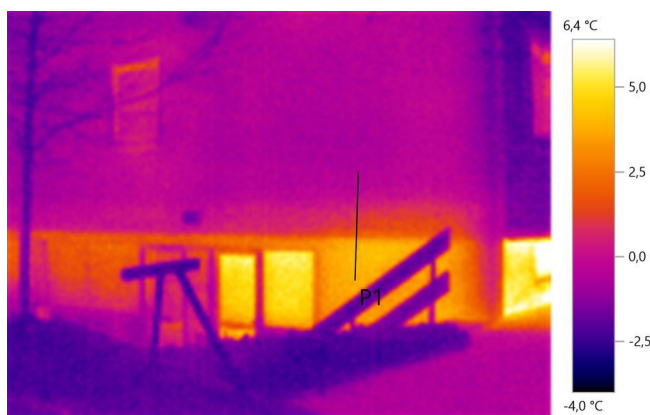
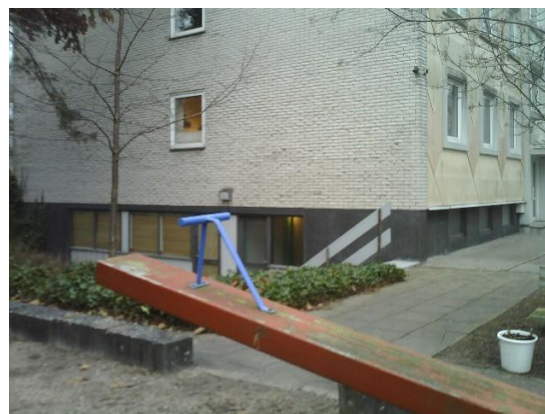
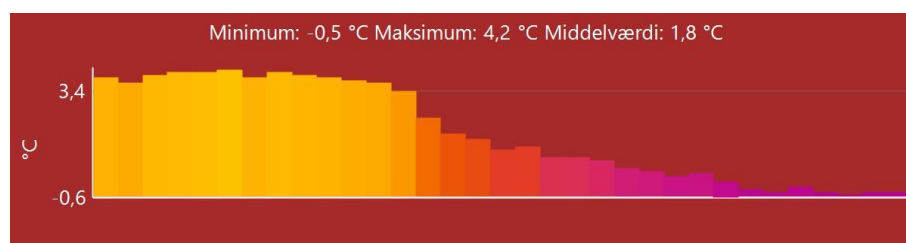
Gartnervang 48

Igen ses en meget tydelig forskel på den isolerede facade, og så kældervæggene.

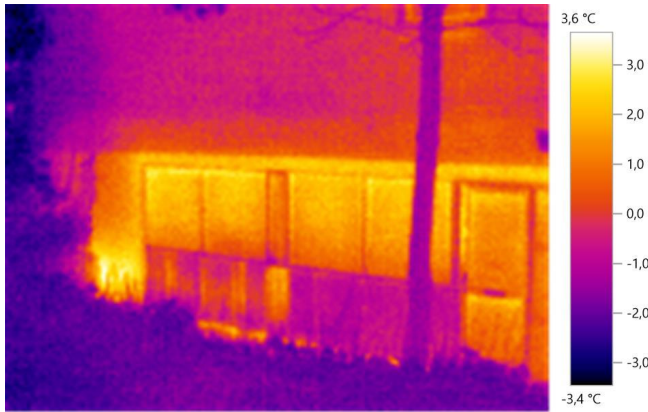
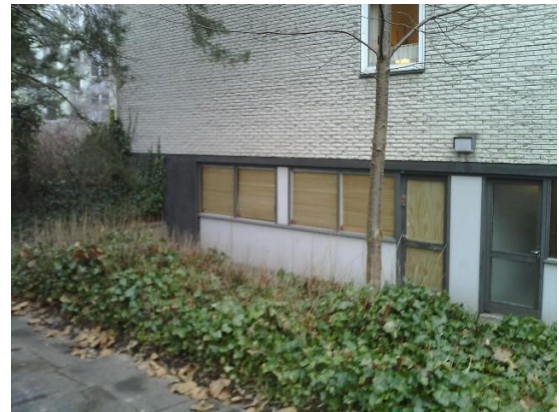
Gartnervang 48 - kælder"gavl"

Lette facader og vinduer udstråler meget varme, (varmetab).

Mit bedste råd er, at få kigget på løsninger til gavlisoleringer, og så evt. også isolering af kælderydervæggene, herunder de lette partier i nogle kældergavle mod haverne.

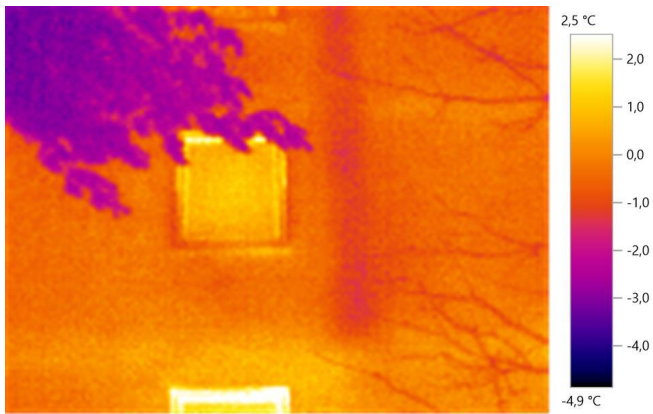
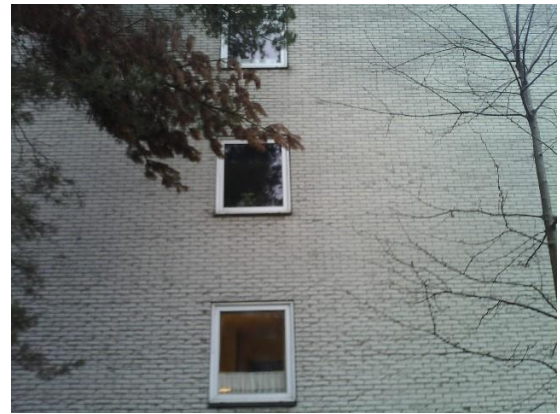
Gartnervang 48, gavl

Samme tendens til kuldebroer ved etageadskillelser her.

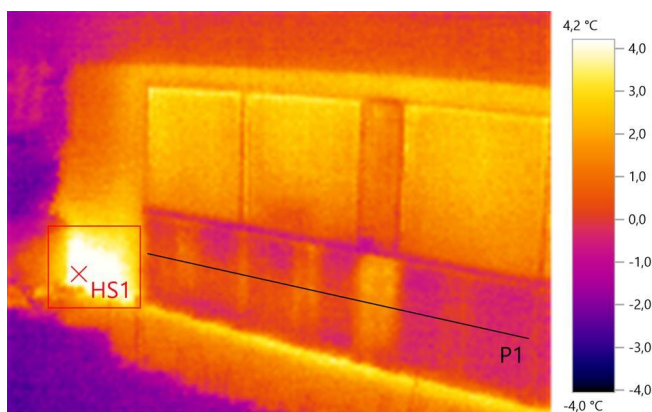
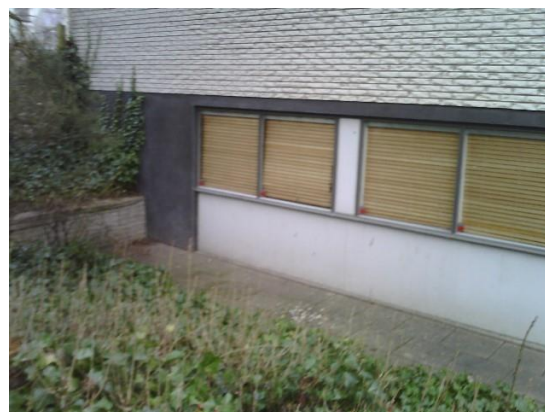
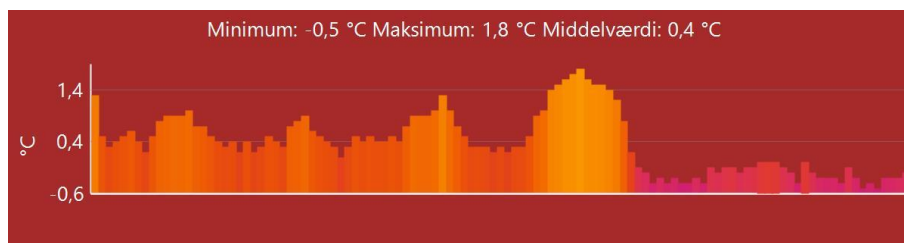
Gartnervang 48

Måleobjekter	Temp. [°C]	Emiss.	Refl. Temp. [°C]	Bemærkninger
Varmeste punkt 1	5,3	0,95	0,0	Væsentlig kuldebro.

Lette partier er dårligt isoleret.  
Plus væsentlig kuldebro i hjørne.

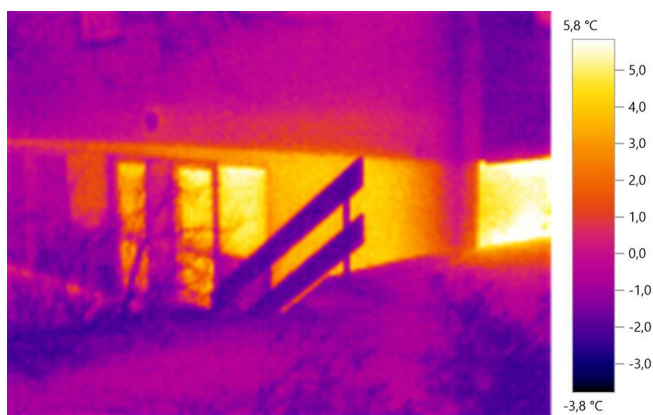
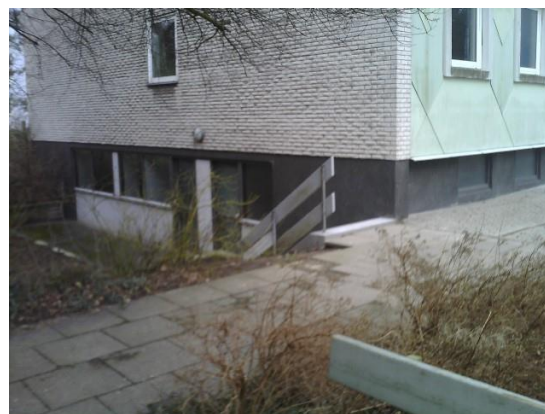
Gartnervang 40

Igen ses en meget tydelig forskel på den isolerede facade, og så kældervæggene.

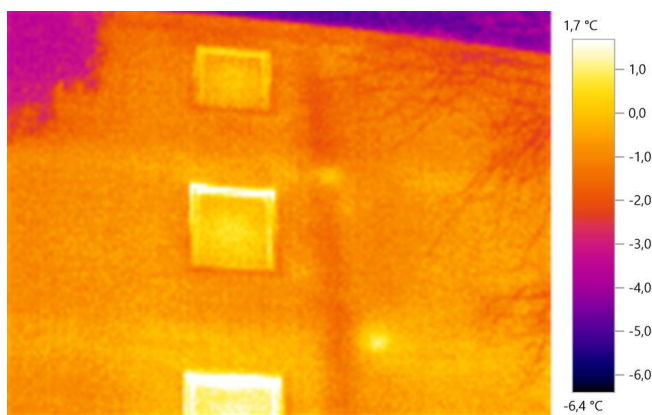
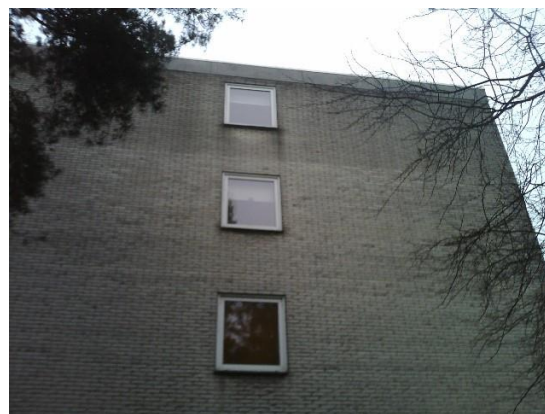
Gartnervang 40

Samme billede af gavlene som det ses på parkeringssiden mod nord. Tydelige skel mellem lejlighederne med kuldebroer.

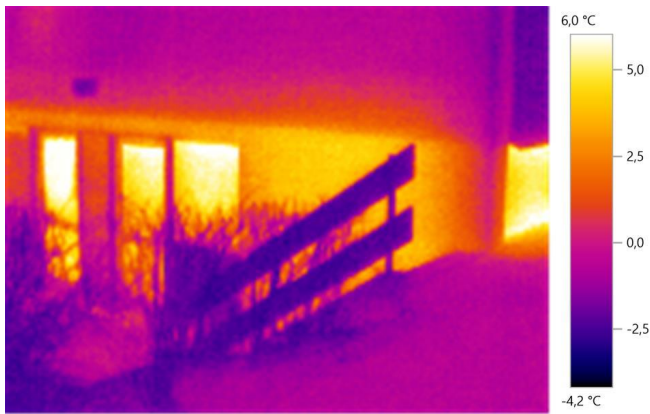
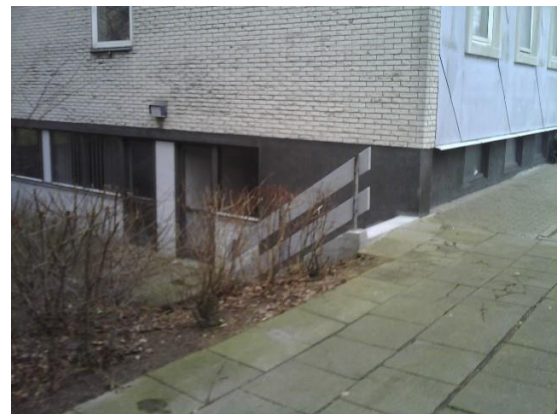
Gartnervang 32

Igen ses en meget tydelig forskel på den isolerede facade, og så kældervæggene.

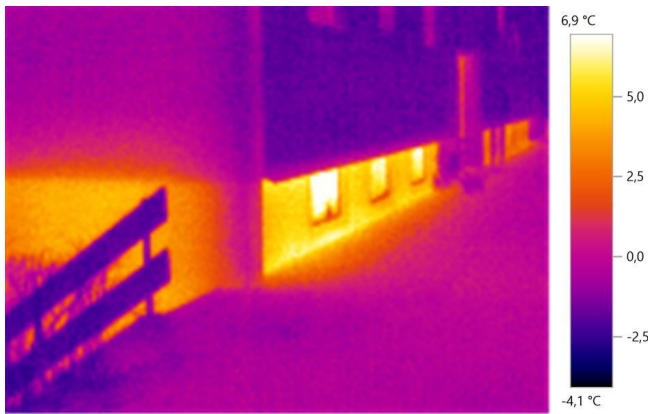
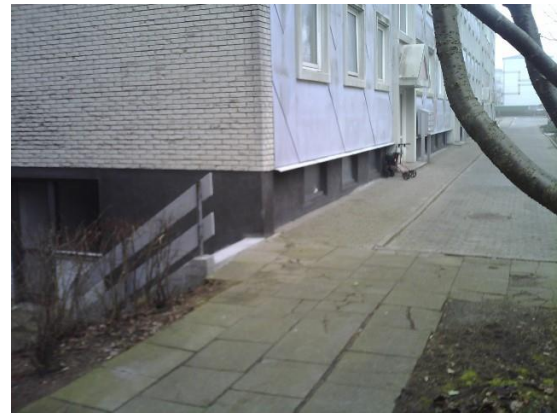
Gartnervang 32

Meget tydelig forskel på den isolerede facade, og så kældervæggene.

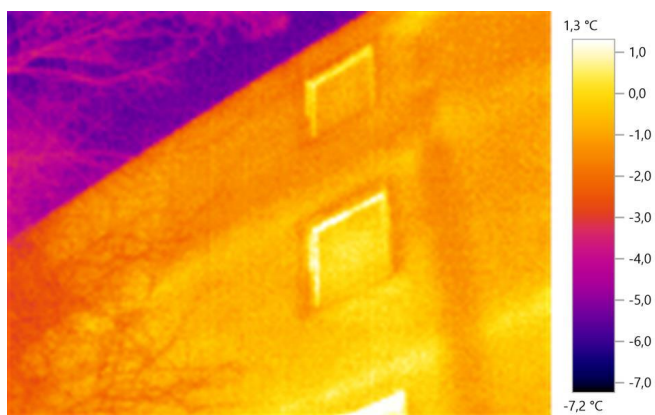
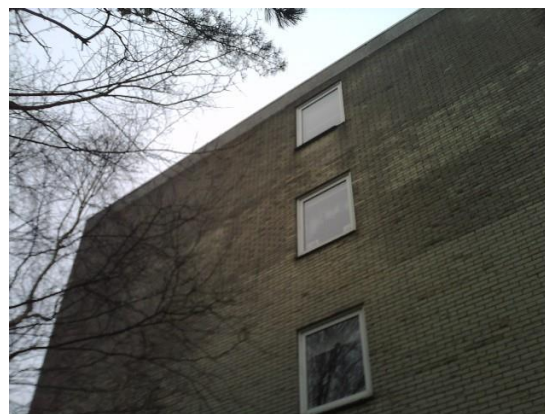
Gartnervang 32, gavl

Tydelige etageadskillelser, (indvendig lofter og gulve).

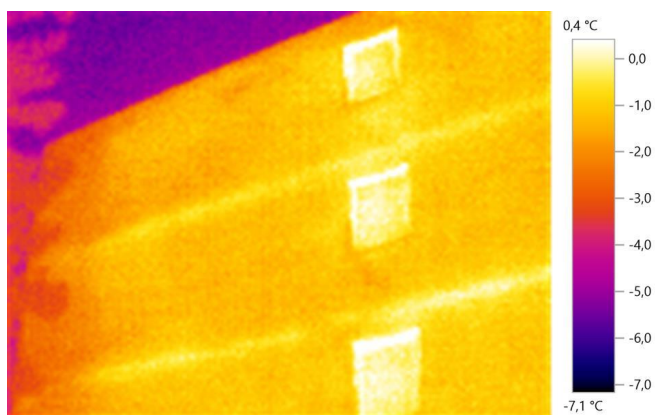
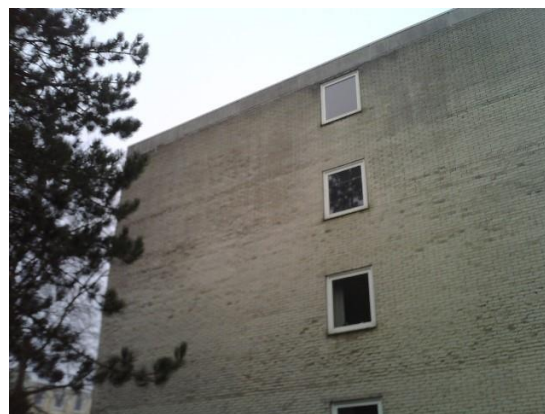
Gartnervang 24, gavl

Igen ses en meget tydelige etageadskillelser.

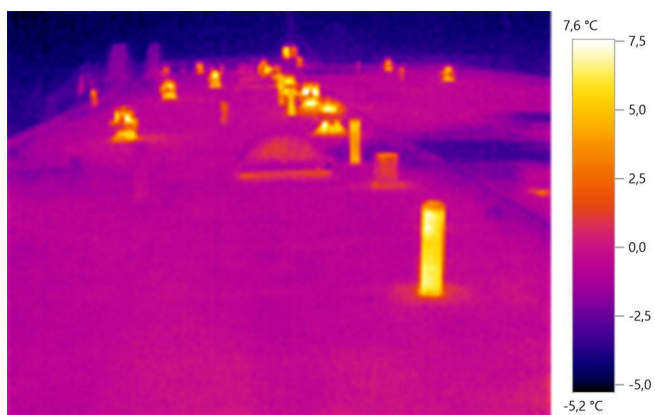
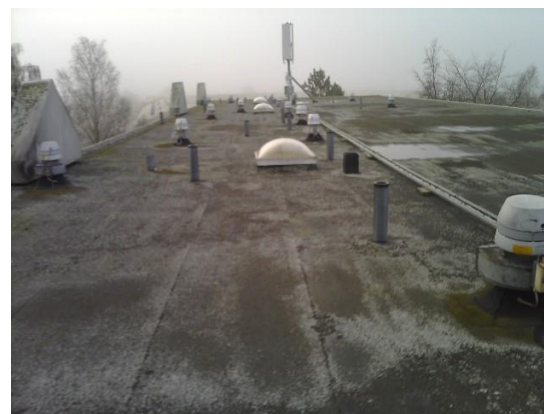
Termografisk billede af tag

Taget ser generelt fint ud - varmemæssigt. Men med plads til forbedring.

Taget bør isoleres ved tagudskiftning.
